SYLVANÈS

Abbaye

Intervention	05/10 au 21/10/2020
Surface prescrite	1 800 m²
Équipe de fouille	Alexandre Dupraz Salim El-Hattab Clément Siauvaud
Chronologie	Moyen Âge époque moderne

Le projet de construction d'un bâtiment d'accueil des visiteurs et des publics du festival annuel de l'abbaye de Sylvanès a entraîné la prescription d'un diagnostic archéologique, réalisé par la direction de l'archéologie de l'Aveyron, dans un terrain, actuellement vierge, situé à l'emplacement des anciens bâtiments de l'abbaye affectés aux frères convers.

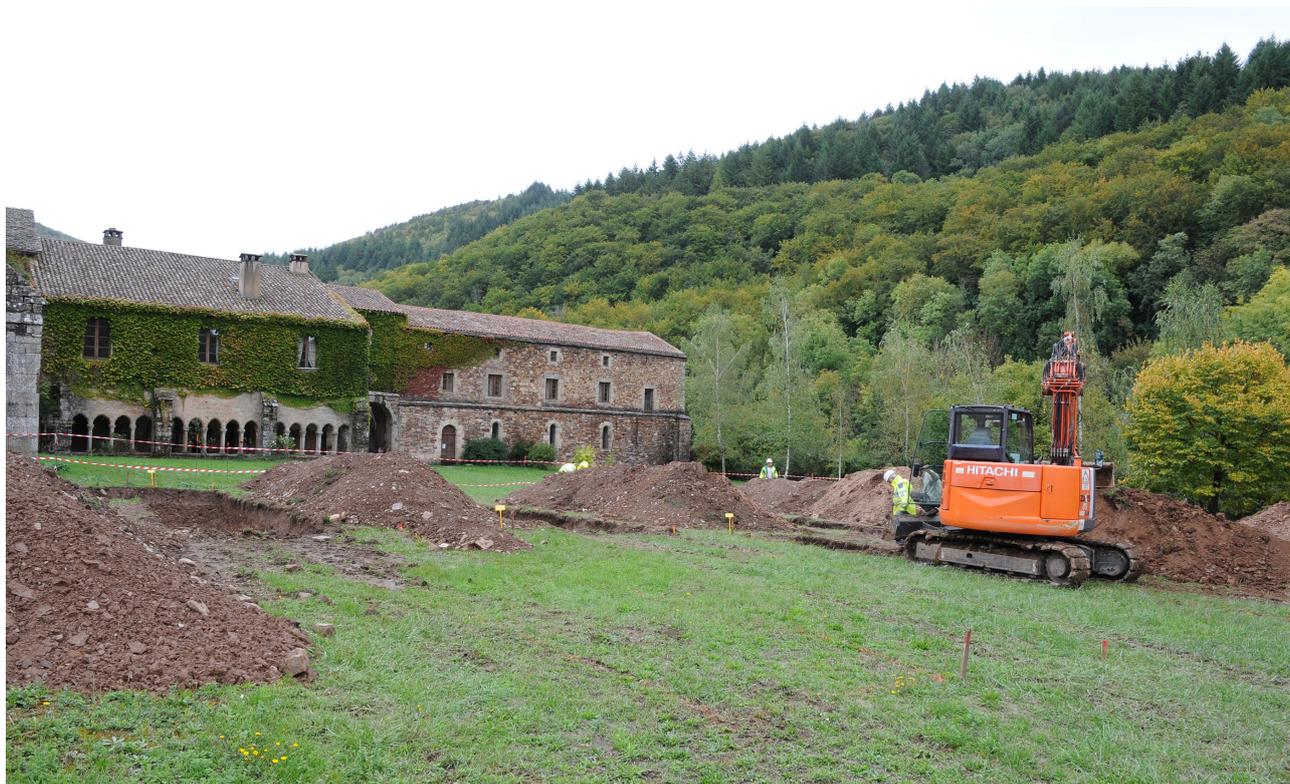
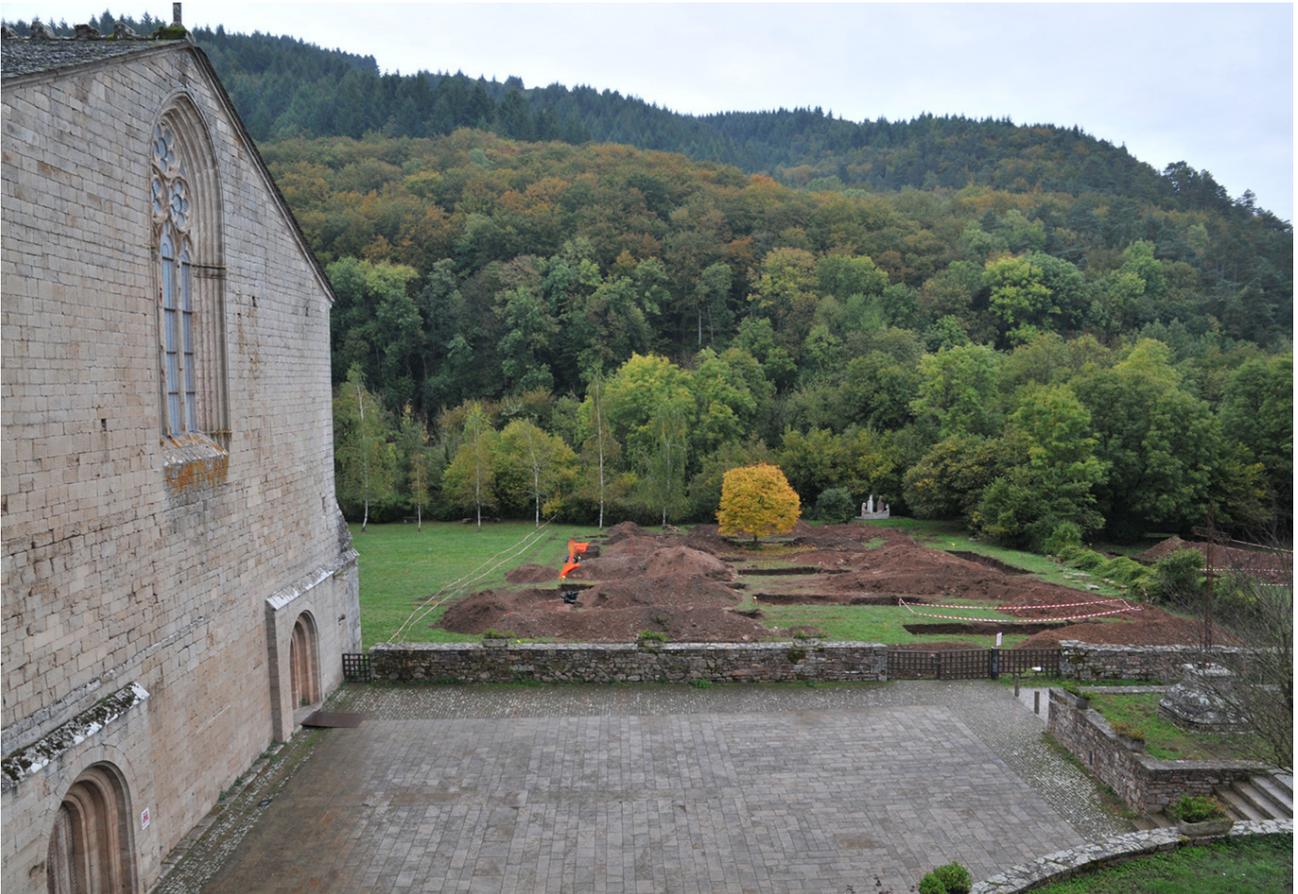
Fig. 1 : Vue des sondages à l'ouest de l'abbaye (cliché Clément Siauvaud).

Fig. 2 : Vue des sondages à l'ouest de l'abbaye (cliché Clément Siauvaud).

L'emprise soumise au diagnostic représentait 1 800 m². L'opération s'est déroulée du 5 au 21 octobre 2020. Onze tranchées, de deux mètres de large pour des longueurs variables de 5 m à 15 m, en fonction des contraintes présentes sur le terrain, et deux fenêtres plus larges, ont été effectuées. La superficie diagnostiquée est ainsi portée à 246 m² (Fig. 1 et 2).

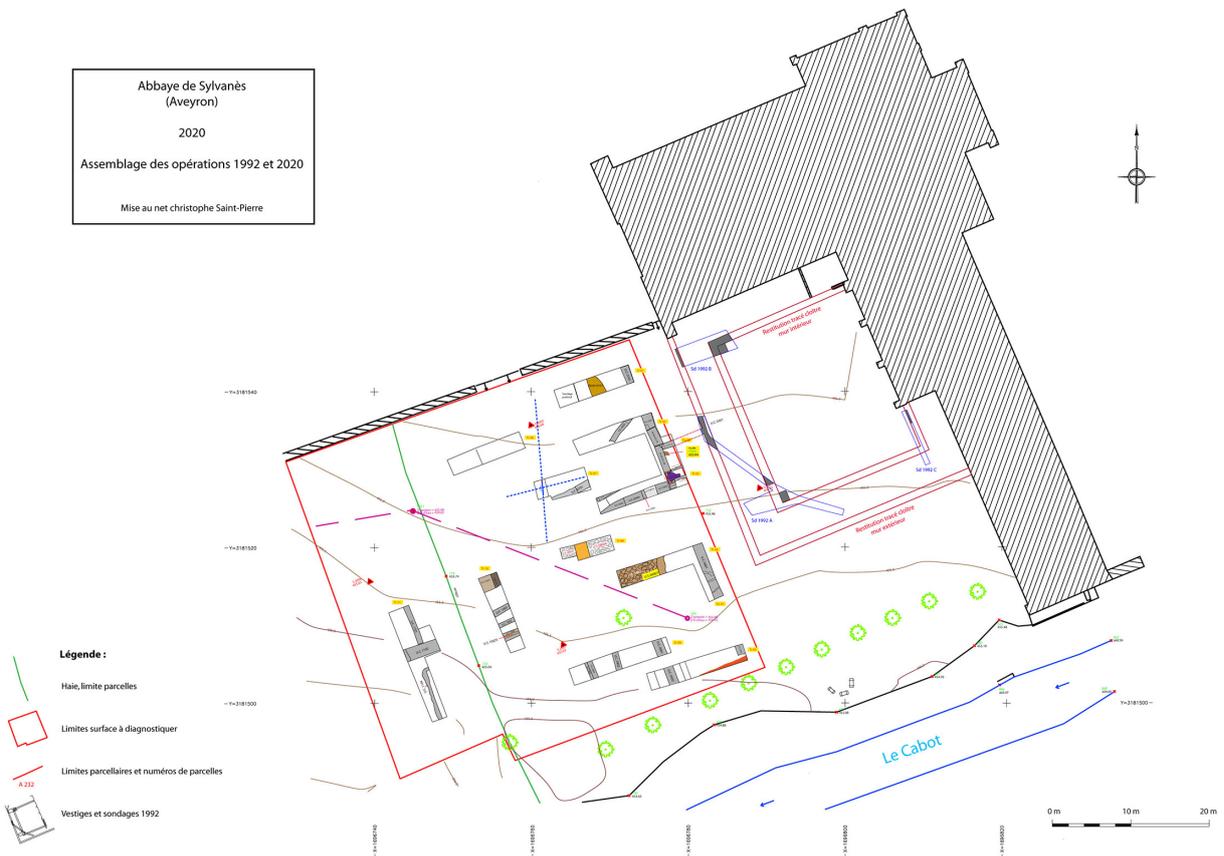
Fig. 3 : Plan général d'implantation des sondages 2020 et intégration des sondages 1992 (DAO Christophe Saint-Pierre).

Dix tranchées de sondage sur onze et les deux fenêtres ont permis de mettre au jours plusieurs structures construites (murs, voûtes, dallage, canaux) (Fig. 3). Les murs ont pu être répartis en cinq groupes en fonction de leurs caractéristiques et de leurs techniques de construction. Il semble que toutes les élévations aient été arasées à une cote altimétrique moyenne de 455 m NGF (Fig. 4).

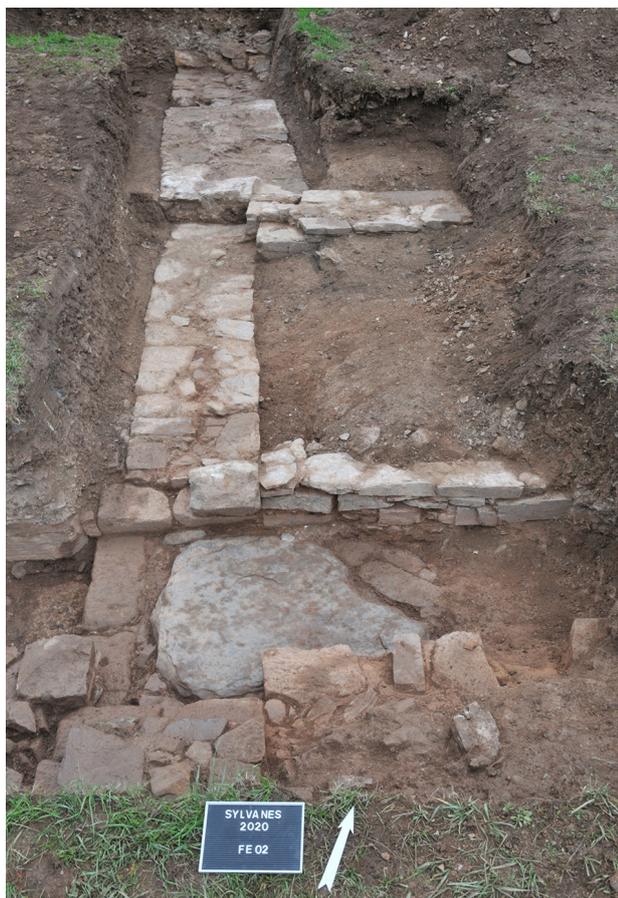
Fig. 4 : Exemple de maçonneries, fenêtre 2 (cliché Christophe Saint-Pierre).
