Cette opération de diagnostic préventif a été motivée par la rénovation de la place, située au cœur de la Cité et à proximité de la cathédrale Notre-Dame. Ce secteur intramuros est localisé dans un riche et prometteur contexte archéologique, comprenant des vestiges allant de la fin de l'âge du Fer (la Tène D1a) à l'Époque Moderne, sur 4 à 6 m d'épaisseur stratigraphique selon les zones proches investiguées. Cette place n'avait fait l'objet d'aucune opération archéologique jusqu'ici. Elle correspond à un espace où se sont succédé plusieurs aménagements emblématiques de la fin du Moyen Âge et de l'Époque Moderne, attestés par les données archivistiques : l'Officialité, le Poids-Public, la place du Marché, etc. Son exploration, menée de bien du 19 mars au 5 avril 2018, apporte donc nombre de précisions sur ses occupations successives, d'importantes et complexes stratigraphies à l'appui.

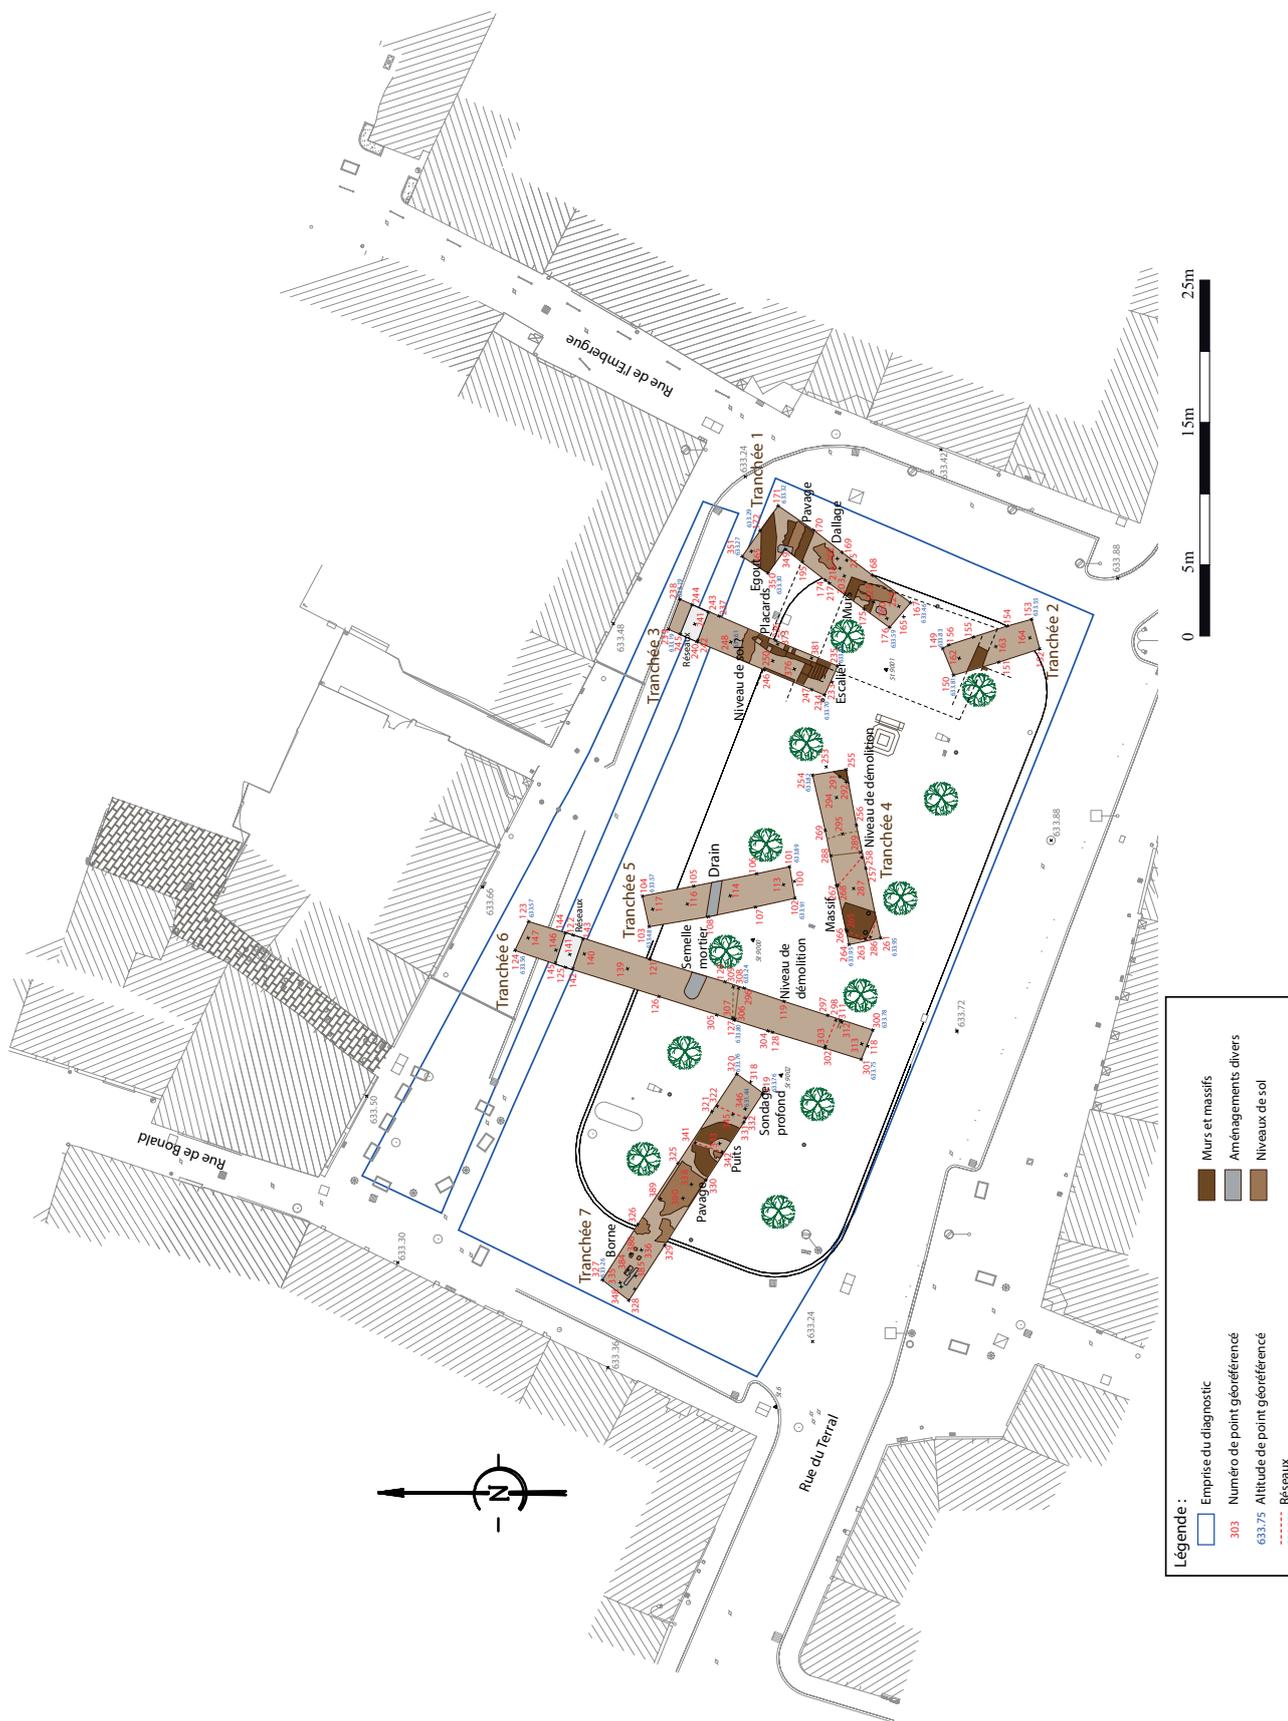
1. Plan général des vestiges mis au jour lors du diagnostic de la Place de la Cité à Rodez (topographie du Cabinet Chr. Bois, DAO N. Albinet, SDA 12).

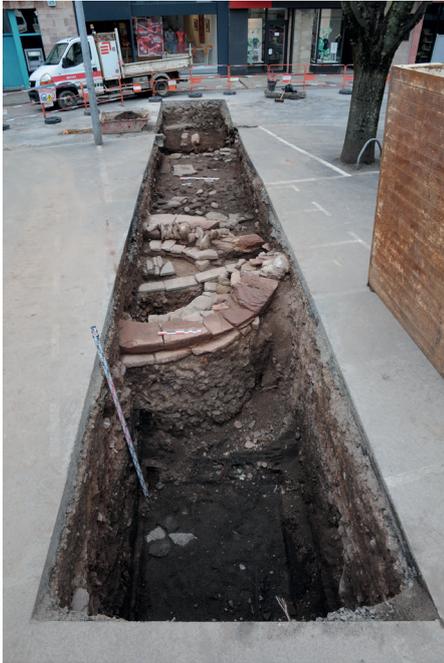
2. Vue d'ensemble depuis le sud-est de la tranchée 7 du diagnostic de la Place de la Cité à Rodez (cl. Ph. Gruat, SDA 12).

Les 7 tranchées réalisées représentent un total de 220,57 m<sup>2</sup>, soit 13,78 % de la surface diagnostiquée (1600 m<sup>2</sup>). Elles se sont limitées, en règle générale et en accord avec le SRA, aux niveaux supérieurs (1,50 à 2,00 m de profondeur), seul un aménagement de surface de la place étant prévu. Quelques tranchées sont descendues ponctuellement plus profondément, notamment à l'extrémité orientale de la tranchée 7. Cette zone a livré plusieurs niveaux riches en vestiges de l'Antiquité tardive et du début du haut Moyen Âge, surtout en céramique paléochrétienne et commune, entre 2,10 et 3,00 m environ de profondeur. Il s'agit d'ores-et-déjà d'une séquence de référence pour Rodez et sa région dont la base a également livré du mobilier de l'époque gallo-romaine (Haut-Empire).

Cette même tranchée, outre une succession de remblais modernes et contemporains, a livré, entre 0,70 et 0,90 m de profondeur, une portion de calade, probablement de la fin du Moyen Âge (XIV<sup>e</sup>/XV<sup>e</sup> s.) au vu des tessons découverts à sa surface. Il s'agit vraisemblablement d'un ancien niveau pavé de la place. Immédiatement à l'est de cet aménagement de sol, un important puits communautaire, de 1,70 m de diamètre interne, a été mis au jour. Il est aujourd'hui comblé. Des sources écrites nous rapportent qu'il fut curé en 1672.

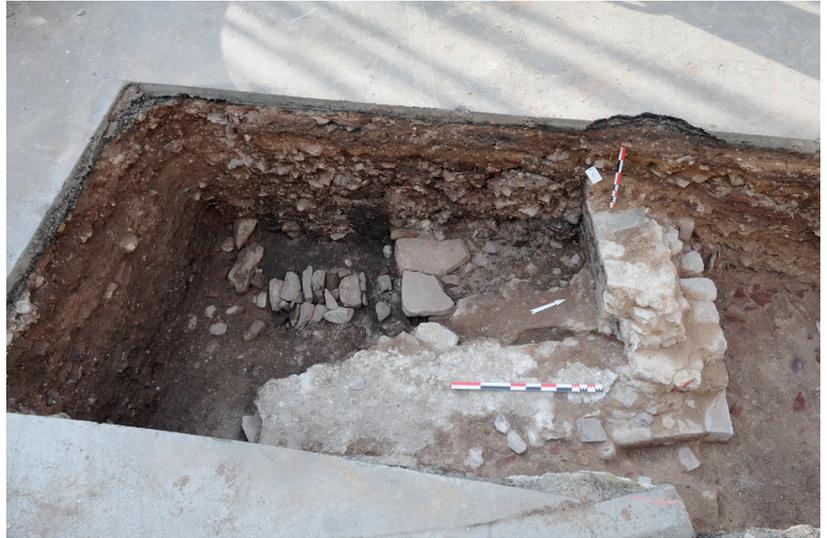
3. Angle nord-est de la bâtisse médiévale (XIII<sup>e</sup>-XIV<sup>e</sup> s.) mise au jour dans la tranchée 1 (cl. Ph. Gruat, SDA 12).

La partie orientale de la place s'est avérée également densément occupée mais mieux conservée. Plusieurs aménagements ont ainsi été mis au jour : bâtiments ou maisons, sols pavés ou caladés, etc. Le plan d'une bâtisse médiévale se dessine à cheval sur les tranchées 1, 2 et 3. L'ensemble, encore associé à un lambeau de sol constitué de mortier de chaux, mesure hors œuvre environ 10,60 m de long sur 6,60 m de large. Une datation <sup>14</sup>C réalisée sur charbon de bois provenant du mortier de son angle nord-est invite à l'attribuer entre la fin du XIII<sup>e</sup> et la fin du XIV<sup>e</sup> s.

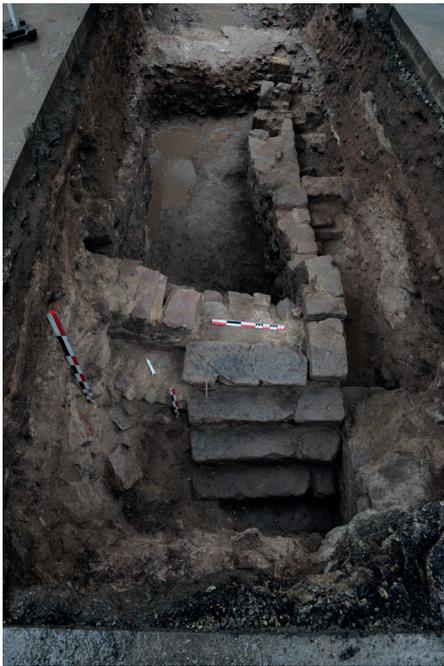
4. Le bâtiment de la fin du Moyen Âge et du début de l'Époque Moderne, avec son escalier, mis au jour dans la tranchée 3 (cl. Ph. Gruat, SDA 12).

Au nord-ouest et au nord de ce bâtiment se développent d'autres murs et pavages médiévaux, modernes et probablement contemporains. Dans la tranchée 3, on distingue aisément l'angle sud-est d'un bâtiment plus tardif, encore muni vers le sud d'un escalier et de placards muraux en pierre encastrés dans son mur oriental. Deux datations <sup>14</sup>C réalisées sur des charbons de bois provenant du mortier du mur méridional et d'un massif maçonné accolé à ce dernier préconisent une chronologie comprise entre le milieu du XV<sup>e</sup> et le milieu du XVII<sup>e</sup> s.

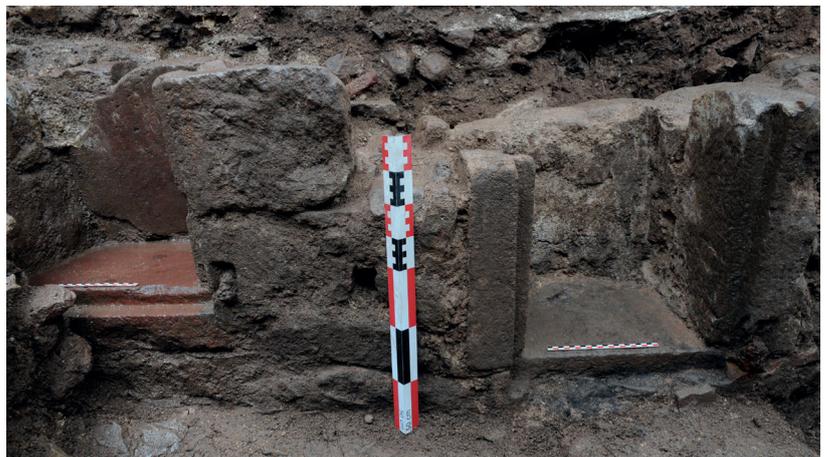
5. Placards muraux du bâtiment de la tranchée 3 (cl. Ph. Gruat, SDA 12).
