## Rodez

Cette opération de diagnostic préventif a été motivée par la rénovation de l'ancien couvent du Bon-Pasteur à Rodez, au nord du palais épiscopal et de la cathédrale Notre-Dame. Ce secteur intra-muros est situé dans un riche et prometteur contexte archéologique comprenant des vestiges allant de la fin de l'âge du Fer (La Tène D1a) à l'époque moderne, sur environ 4 à 6 m de puissance stratigraphique. Il correspond notamment à l'emplacement de l'ancienne église Saint-Vincent, réputée mérovingienne, réinvestie par une imposante maison de la fin du Moyen Âge (XIV<sup>e</sup>/XV<sup>e</sup> s.) avec étages à pans de bois. L'ensemble a été arasé en 1893 lors de l'agrandissement du couvent vers le nord, mais fouillée et bien documentée à cette occasion, notamment par un plan et une coupe phasés, exceptionnels pour l'époque (H. Pons).

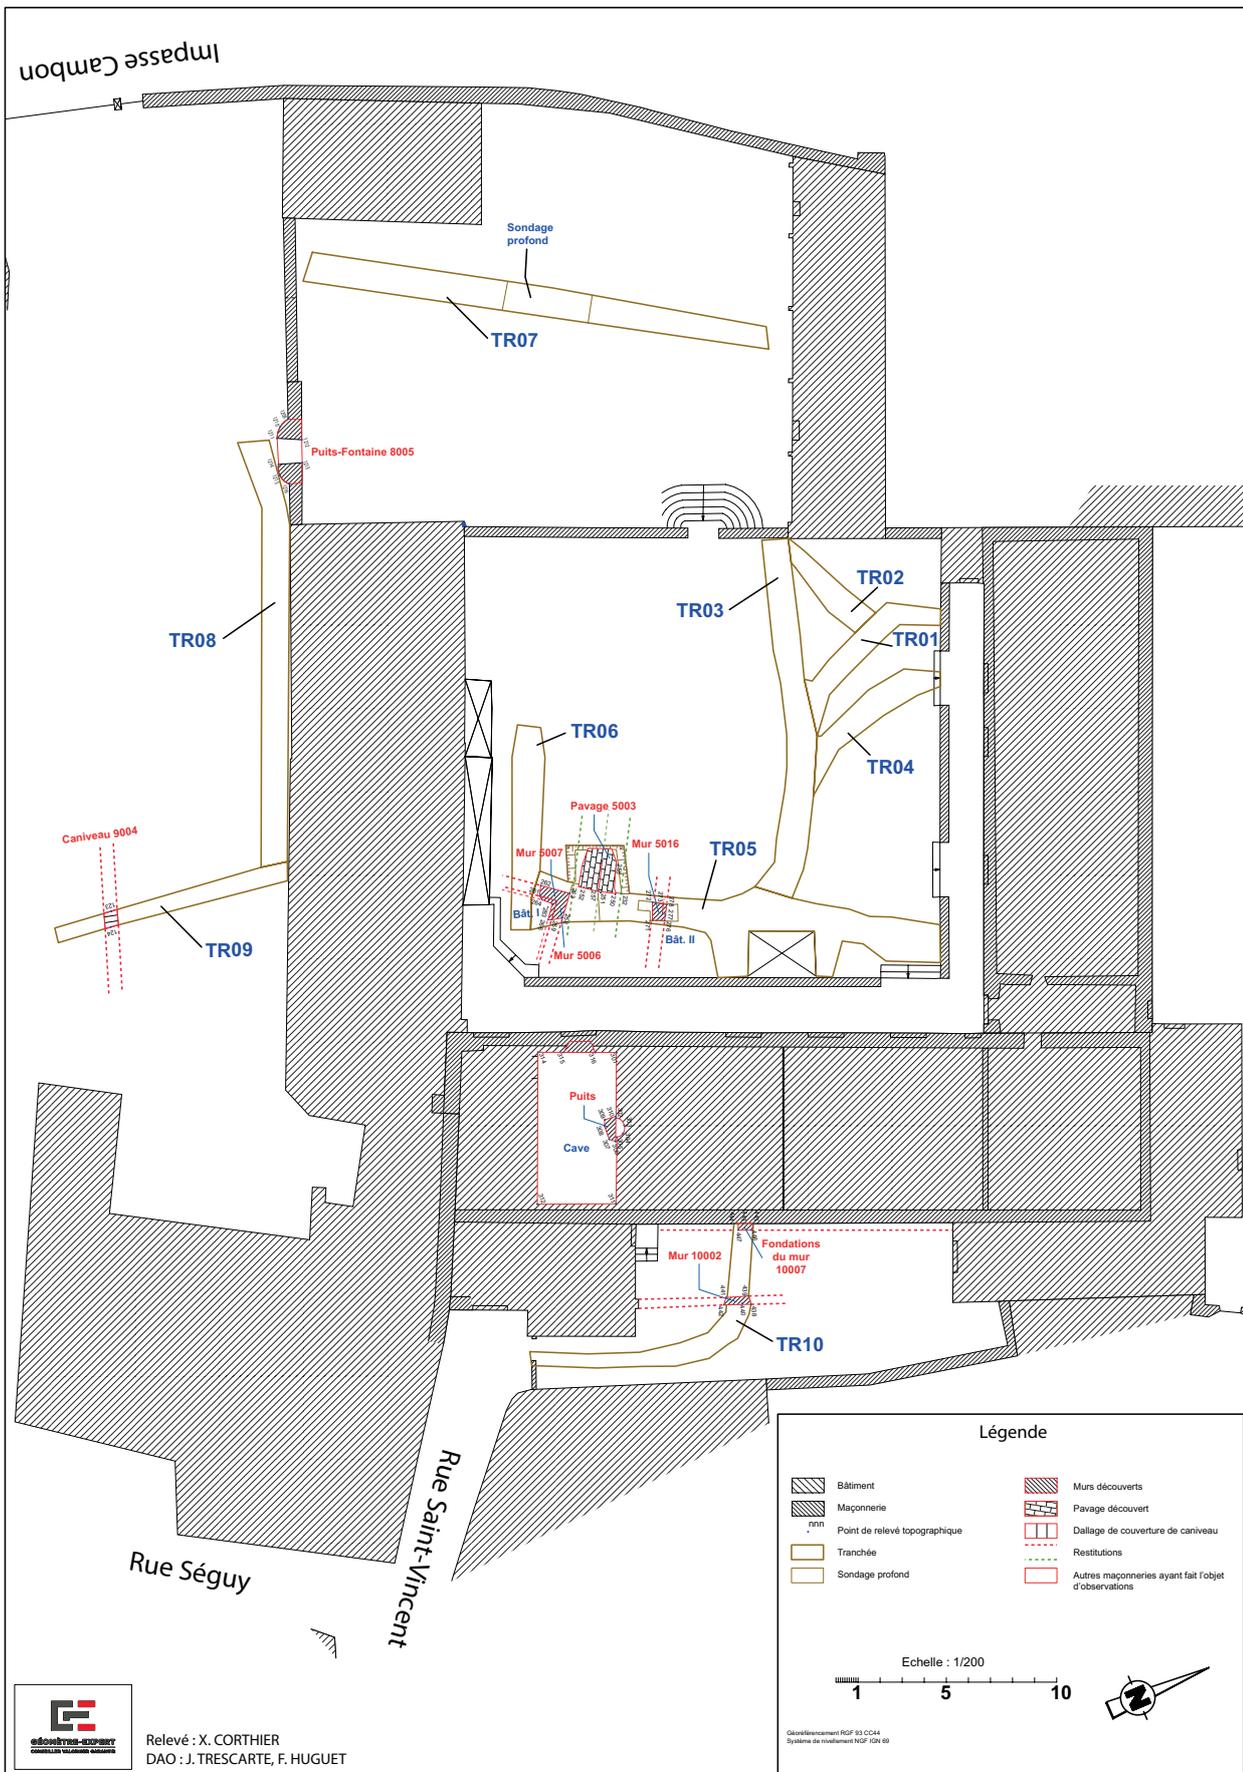
Fig. 1 : Rodez, 1 boulevard François Fabié. Localisation et emprise générale du secteur diagnostiqué sur le fond cadastral, avec implantation des sondages mécaniques (DAO : F. Huguet, SDA de l'Aveyron).

Les tranchées exploratoires se sont limitées à celles nécessaires pour l'installation des nouveaux réseaux, essentiellement dans la cour intérieure du couvent (Tr. 01 à 06), le jardin ouest (Tr. 07), le parking sud (Tr. 08 et 09) et, enfin, l'entrée est (Tr. 10). La superficie totale explorée est de 160 m<sup>2</sup> sur les 1100 m<sup>2</sup> du projet, soit 14,5 %. Les tranchées n'ont qu'exceptionnellement dépassé la profondeur de 0,70/0,80 m, correspondant à la base des travaux projetés. Seules deux tranchées (Tr. 05 et 07) ont fait l'objet de sondages ponctuels plus profonds, en accord avec le Service Régional de l'Archéologie et l'aménageur, afin de tenter de reconnaître l'altitude d'éventuels d'horizons antiques et médiévaux. C'est notamment le cas pour la tranchée 07 où un niveau de démolition gallo-romain, probablement du Haut-Empire a été repéré, entre 2,20 et 3,70 m de profondeur.

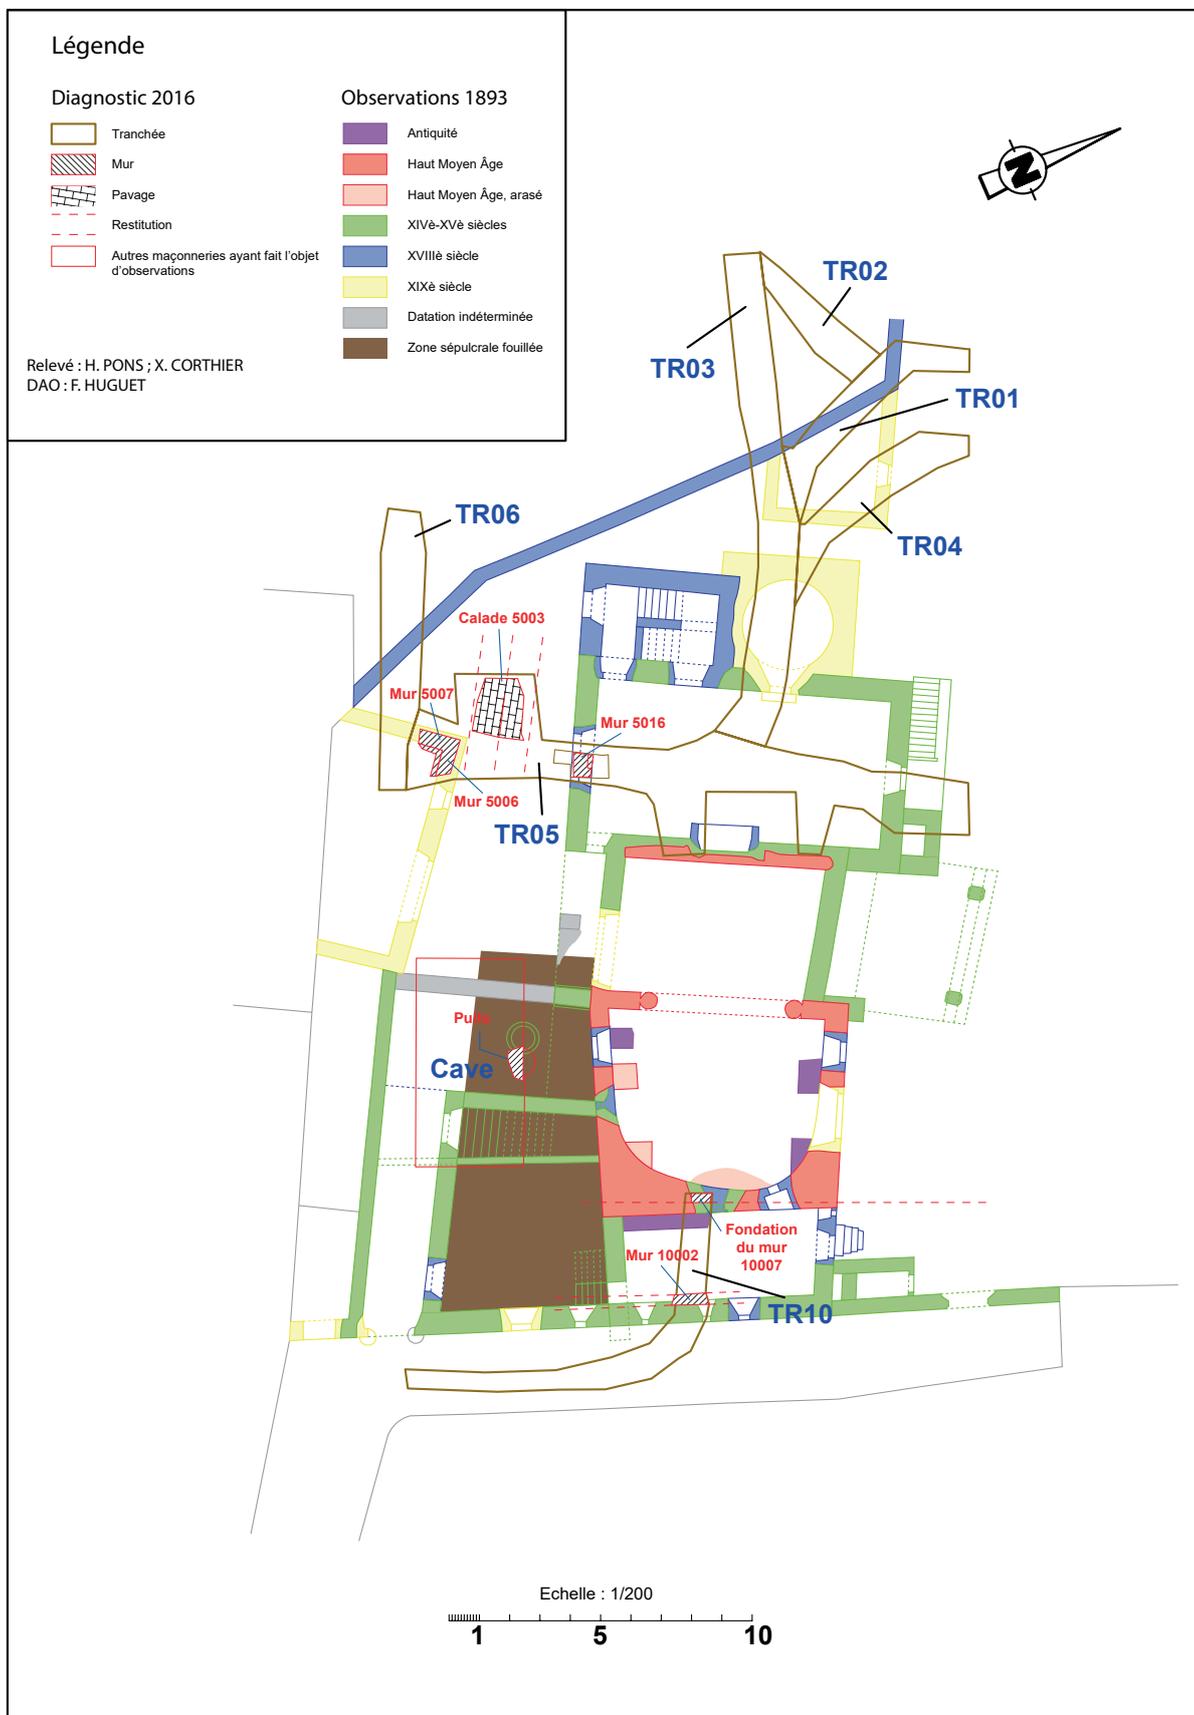
2 : Rodez, Saint-Vincent. Vestiges observés lors du diagnostic reportés sur le plan des maçonneries relevées par Henri Pons en 1893 (relevé topographique : H. Pons, X. Corthier ; DAO : F. Huguet, SDA 12).

La tranchée 05 a permis de mettre au jour plusieurs vestiges permettant de recaler ceux découverts et relevés à la fin du XIX<sup>e</sup> s., ce qui constitue l'intérêt principal de cette opération. Il s'agit tout d'abord d'un mur (u.s. 5016), de 0,65 m de large et apparaissant à 1,05 m de profondeur, dont les matériaux ont été partiellement récupérés. Parementé du côté nord, l'ouvrage présente côté sud les traces d'une ouverture (soubassement) et correspond au mur méridional d'une cave de la demeure

du bas Moyen Âge (bâtiment II). Plus au sud, c'est l'angle nord-est, d'une autre construction maçonnée (bâtiment I), probablement une maison, absente sur le cadastre de 1807 et arasée en 1893, qui a été découverte. Les deux murs chaînés (u.s. 5006 et 5007), d'environ 0,50 m de large, sont munis d'une semelle débordante de fondation. Le premier de ces murs a livré, en remploi, un tailloir de chapiteau en grès rose, avec des traces de polychromie (enduit blanc, peinture jaune, rouge et noire), provenant probablement de la chapelle Saint-Vincent. Ce bâtiment est bordé par un pavage (u.s. 5003), d'orientation nord-est/sud-ouest et muni d'une rigole centrale, qui pourrait bien correspondre à un prolongement de la rue Saint-Vincent.

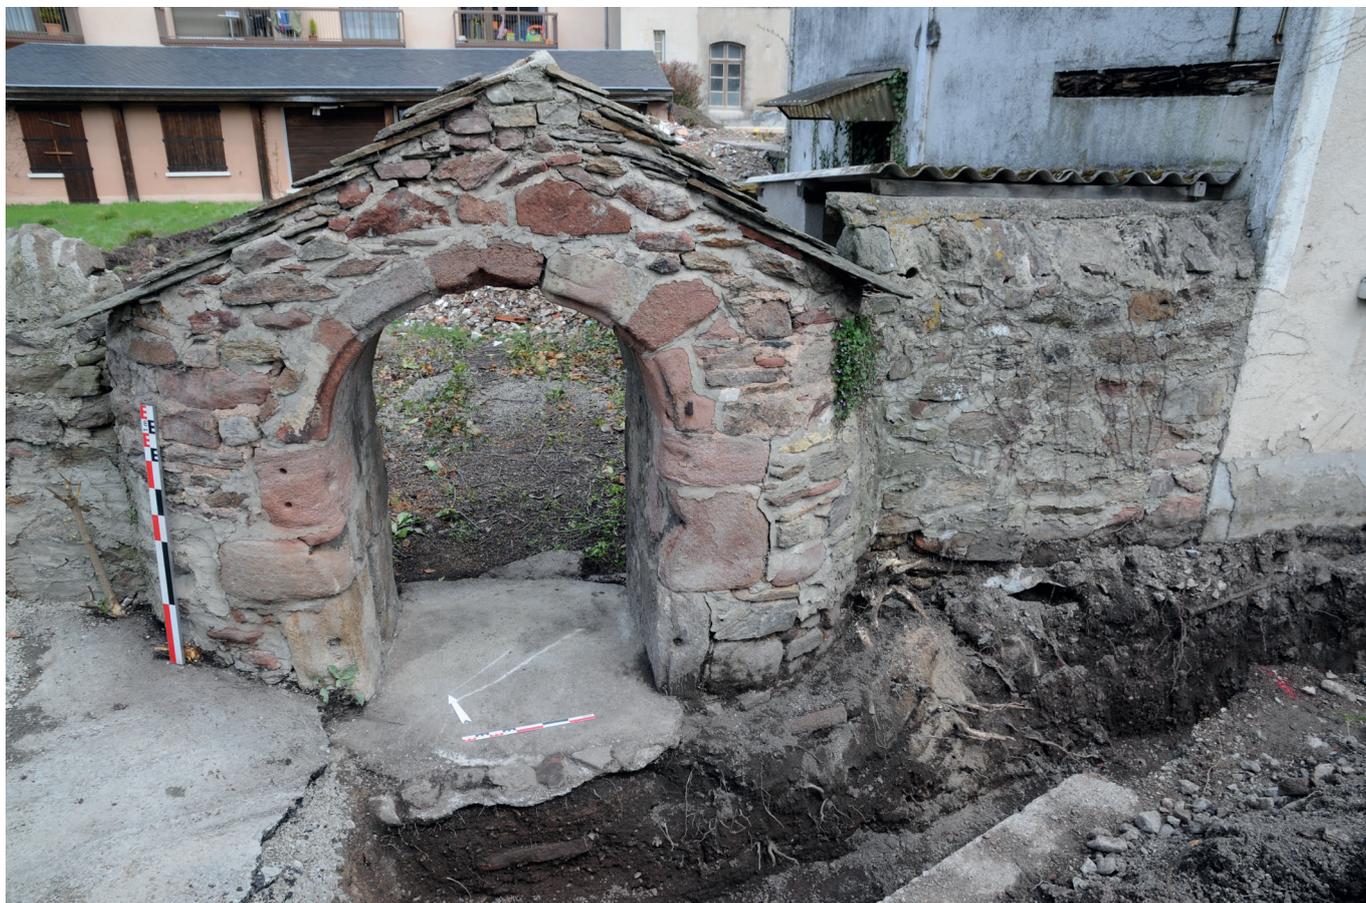
3 : Rodez, Saint-Vincent. Vue depuis le sud de l'édicule encore en élévation à l'extrémité ouest de la tranchée 08 (© Ph. Gruat).

A l'extrémité ouest de la tranchée 08, un petit édicule soigneusement bâti, couvert de lauzes, est encore en élévation. Il est composé de deux piédroits massifs, ouverts en berceau sur deux côtés opposés avec feuillures, mais dont le sol a malheureusement été cimenté. Il s'agit manifestement d'un puits commun aux deux parcelles attenantes, d'époque médiévale ou moderne.
